Objekt	Ortsteil	Vers.-Nr.	Alte Inv. Nr.
Steinmürstrasse 32	Eschikon	9	57

Inventare nach § 203 PBG

Beurteilung der Schutzwürdigkeit nach § 203 PBG

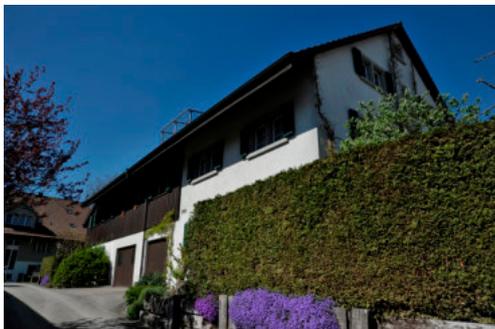
0347 Ansicht der Südfassade

Neubau von 1983.

Es wird empfohlen, die Schutzwürdigkeit genau abzuklären.

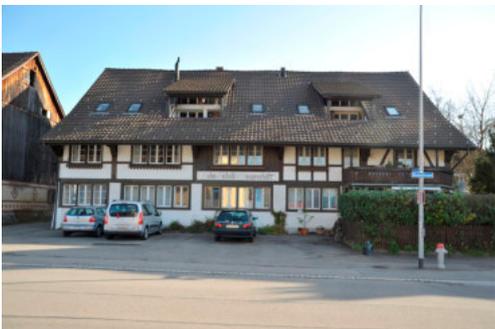
0031 Südfassade

Die ehemalige Scheune gehörte wohl zwischenzeitlich zum östlich gelegenen Wohnhaus und wurde erst 1921 zu einem eigenständigen Wohnhaus umgebaut. Die vielen und eingreifenden Umbauten ab 1970 veränderten die ursprüngliche Erscheinung als Ökonomiegebäude tiefgreifend. Trotzdem ist gerade in der strassenseitigen Trauffassade wichtige Bausubstanz erhalten geblieben. Dazu gehören die Ständer im Obergeschoss, auf die eine konstruktionsgeschichtlich bemerkenswerte Vordachkonstruktion abgestützt ist. Sie zeigt kräftige, ornamentierte Streben mit Zierformen, die von ebenso kräftigen Zugbändern zurückgebunden werden. Auch an der rückseitigen Trauffassade haben sich Teile einer identischen Vordachkonstruktion erhalten.

Der traufständig zur Neuhofstrasse ausgerichtete Bau ist trotz des veränderten Äusseren wichtig für das Ortsbild von Lindau. Es wird empfohlen, die Schutzwürdigkeit genau abzuklären.

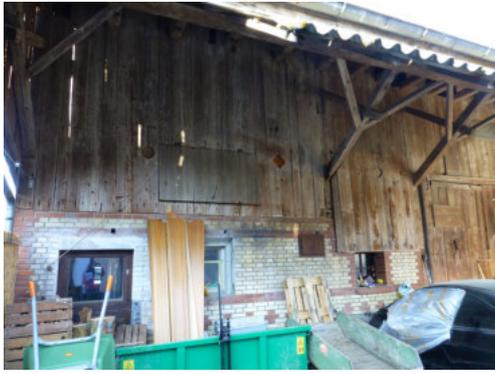
0468 Stalleinbau nördliche Trauffassade

Klassizistisch geprägtes Vielzweckbauernhaus über einem rechteckigen Grundriss mit einem steilen Satteldach. Es steht traufständig zur Neuuhofstrasse, mit dem Wohnteil im Westen und der Ökonomie im Osten. Der Wohnteil ist verputzt, die Ökonomie ist mit einem Holzbretterschirm verkleidet und der Stalleinbau besitzt ein polychromes Sichtbacksteinmauerwerk. Fünf Achsen gliedern die südliche Trauffassade des Wohnhauses. Der Hauseingang ist in der östlichen Achse situiert. Alle Fenstergewände sind massiv und jedes Fenster besitzt Jalousie-Schlagläden. Je eine Schleppdachgaube öffnet die Dachflächen über dem Wohnhaus nach Süden und Norden.

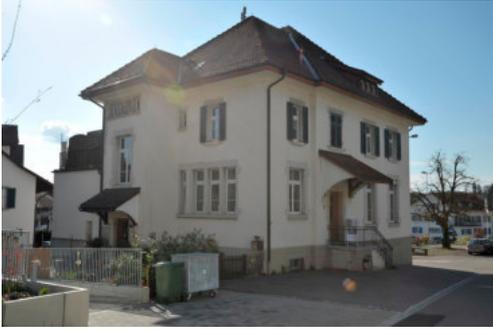
0077

Zweigeschossiges über quadratischem Grundriss erstelltes Schulhaus unter einem Walmdach mit Dacherker nach Süden. Nach Norden ist der Hauptkörper leicht eingerückt um einen Anbau mit zwei Fensterachsen und separatem Treppenrisalit erweitert. Die Fassaden des Hauptkörpers werden durch je drei Fensterachsen gegliedert. Das als Halbgeschoss in Erscheinung tretende Kellergeschoss ist mit seiner Rustizierung als Sockel ausgewiesen. Die Vollgeschosse sind verputzt.

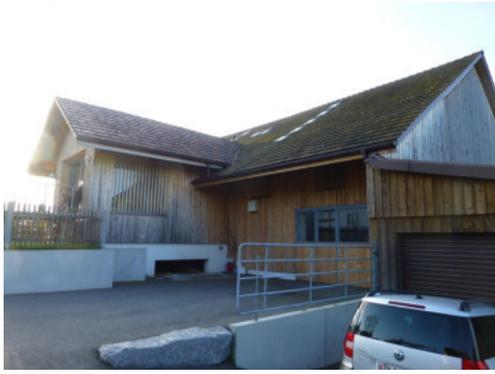
0441 Ansicht der Ökonomie von Nordwesten

Wohl proportionierter Baukörper mit Satteldach über einem rechteckigen Grundriss. Der Wohnteil ist im Osten und die Ökonomie im Westen untergebracht. Der Wohnteil erhebt sich über einem Keller, der als Halbgeschoss in Erscheinung tritt. Das Erdgeschoss wird durch horizontale Fugenbänder und Ecklisenen gegliedert und schliesst mit einem Gurtgesmis ab. Die südliche Trauffassade des Wohnteils ist vierachsig; der Hauseingang liegt in der westlichsten Fensterachse. Alle Fensteröffnungen besitzen massive Einfassungen, kräftige Sohlbänke und Jalousie-Schlagläden.

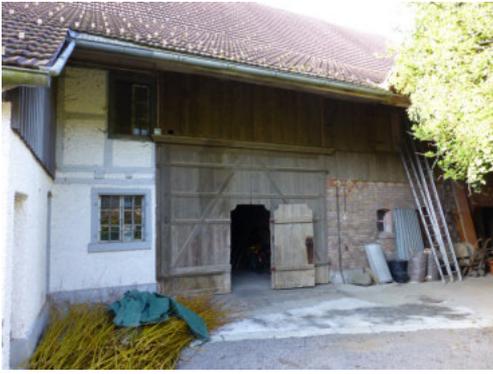
0434

Vielzweckbauernhaus unter geknicktem Satteldach mit Wohnteil im Osten und Ökonomie im Westen. Gegen Norden ist der Baukörper traufseitig durch einen Schleppdachanbau erweitert. Das Wohnhaus erhebt sich über dem Keller, welcher als Halbgeschoss in Erscheinung tritt. Es ist vollständig hell verputzt. Die südliche Trauffassade wird durch drei Fensterachsen regelmässig gegliedert. Die Fenster zeigen massive Einfassungen und kräftige Sohlbänke. Auffallend ist der tiefe Hausgrundriss, der nach Norden noch durch den Anbau erweitert wird. Die Giebelseite des Wohnhauses weist drei weit auseinanderliegende Fensterachsen auf. Der Hauseingang unter dem Vordach liegt links der Mittelachse. Im 1. Dachgeschoss öffnen zwei Zweiflügel-Fenster und im 2. Dachgeschoss ein Zweiflügel-Fenster die Fassade. Die Ökonomie schliesst mit dem Tenntor (modern erneuert) an den Wohnteil an. Der Stalleinbau zeigt polychromes Sichtbackstein-Mauerwerk. Darüber ist die Fassade mit Brettern verkleidet. Die Brettstösse sind mit Deckleisten überdeckt. Die Tenzzone ist durchgehend. An der Rückseite ist ein qualitätsvolles Tenntor aus der Bauzeit des Stalleinbaus erhalten.

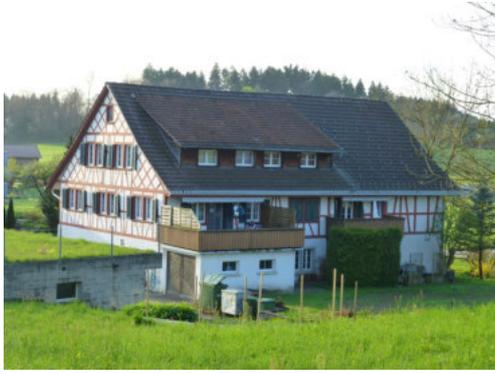
0430

Traufständig zur Tagelswangerstrasse errichteter, zweigeschossiger Baukörper über rechteckigem Grundriss. Satteldach mit hoch ansetzenden Aufschieblingen. Strassenseitige Trauffassade: Das Erdgeschoss ist verputzt und das 1. Obergeschoss zeigt rot gefasstes Sichtfachwerk mit zweizonigem Wandaufbau und sieben Fensteröffnungen. Die beiden nördlichen Fenster unterscheiden sich durch ihre profilierten Sohlbänke von den Fenstern im Süden; sie stellen wohl eine Ergänzung aus der zweiten Hälfte des 20. Jh. dar (1953, Umbau der Ökonomie zu Wohnzwecken). In der südlichen Giebelfassade sind in den beiden Vollgeschossen drei Fenster situiert. Die gekoppelten Fenster im Erdgeschoss ersetzen hier (wohl seit 1953) ältere Reihenfenster. Im 1. Dachgeschoss öffnen zwei gekoppelte Fenster und ein Einzelfenster im Giebel die Fassade. Die nördliche Giebelfassade wurde mutmasslich 1953 analog zur südlichen Giebelfassade gestaltet.

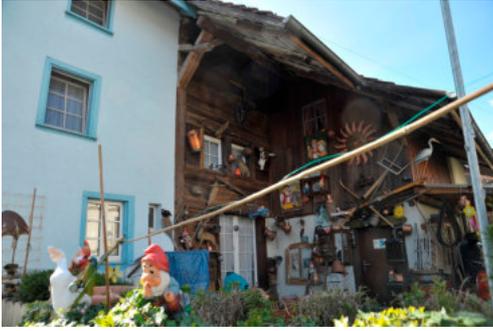
0140 Ansicht Nordfassade Vers. Nr. 696.

Vom ursprünglichen Bohlenständerbau hat sich bei der Vers. Nr. 696 ein Teil in der nördlichen Trauffassade erhalten. 1991 Umbau der Vers. Nr. 698/699 mit neuer Grundriss Disposition. Dabei wurde die Vordachkonstruktion mit Jahreszahl der ehemaligen Ökonomie entfernt. 2003 und 2004 Vergrösserung der Fenster im Erdgeschoss zu Flügeltüren in den Wohnteilen Vers. Nr. 694 und 696.

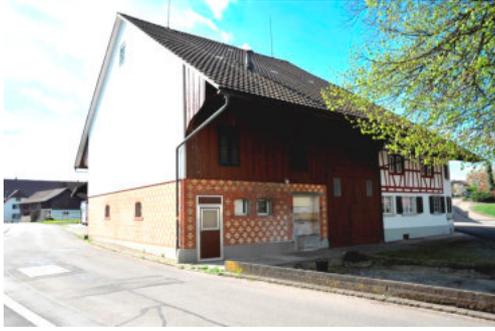
0153 Ansicht der nördlichen Scheunenfassade

1902 Eigentümerwechsel und Umbau der Scheune. Das Volumen der Scheune steigt von 903 m³ auf 1214 m³ an und ist neu für 9'500 Fr. versichert. Durch diese Vergrösserung ist heute die Firsthöhe der beiden Baukörper unterschiedlich hoch.

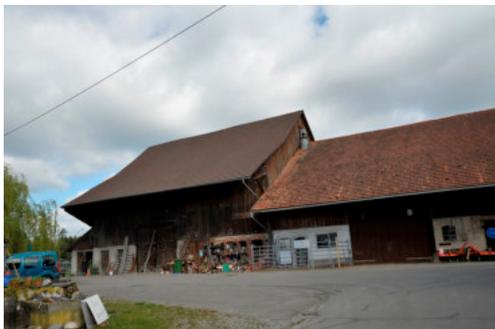
0501 Ansicht der grossen Scheune von Süden

Die grosse Doppelscheune über einem rechteckigen Grundriss mit zwei eigenständigen Satteldächern weist unterschiedliche Firsthöhen auf. Die westliche Scheune ist höher und besitzt von Westen nach Osten einen Stalleinbau, ein grosses Zweiflügel-Tenntor, ein kleines Tenntor und einen weiteren Stalleinbau in Sichtbackstein. An die westliche Giebelfassade ist ein Pultdachanbau angebaut. Die östliche Scheune besitzt von Westen nach Osten einen Stalleinbau, welcher weiss gemalte Backsteine zeigt, ein grosses Zweiflügel-Tenntor und einen weiteren Stalleinbau in Sichtbackstein. An die östliche Giebelfassade ist ebenfalls ein Pultdachanbau angebaut. Die gesamte Fassade ist mit einem Holzbretterschirm verkleidet.

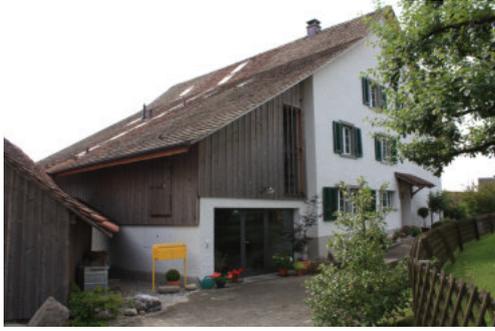
0684 Westliche Giebelfassade

Ehemaliges Doppelbauernhaus (wohl aus dem 18. Jh.) über rechteckigem Grundriss; steiles Satteldach mit hoch ansetzenden Aufschieblingen. Die Hauptfassade nach Süden wird von Westen nach Osten in den Wohnteil, das Tenn und den Stall eingeteilt. Der Wohnteil ist verputzt und besitzt im Erdgeschoss einen siebenteiligen Fensterwagen mit Holzeinfassung. Im 1. Obergeschoss öffnen zwei gekoppelte Fenster die Fassade. Die westliche Giebelseite ist dicht befenstert und beherbergt den Hauseingang. Die ehemalige Ökonomie ist dezent modernisiert und für Wohnzwecke ausgebaut. Die Fassade des ehemaligen Stalls ist durch vertikale Holzlamellen geöffnet.

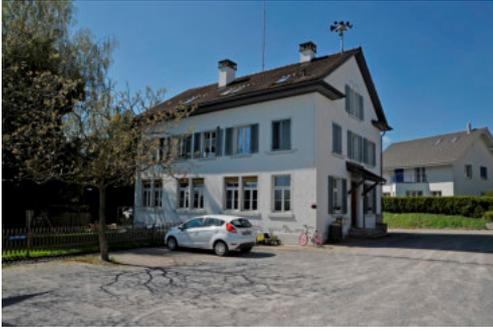
0332 Östliche Trauffassade

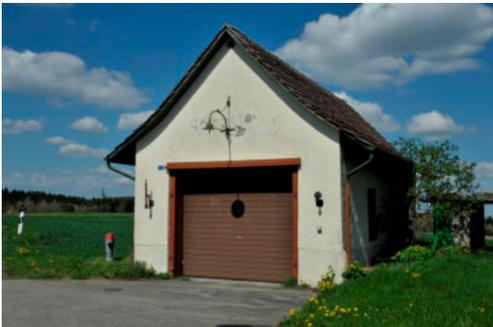
0295 Ansicht der südlichen Giebelfassade

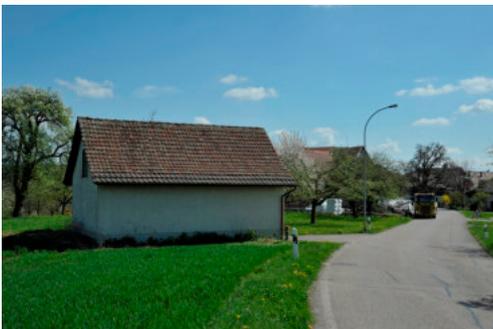
0296 Ansicht der westlichen Trauffassade

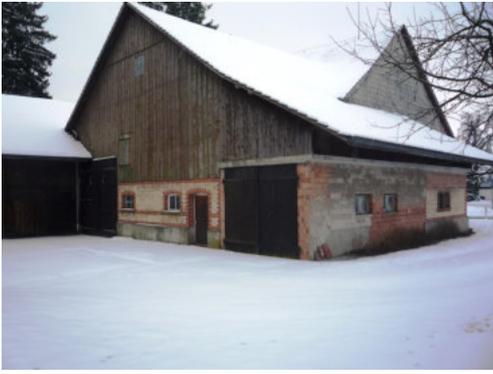
0630 Ansicht von Nordwesten

Mittertenn-Vielzweckbauernhaus über einem rechteckigen Grundriss in Mischbauweise. Die zweigeschossige südliche Trauffassade des Wohnteils ist weiss verputzt. Über dem grauen gemauerten Sockel öffnen sich fünf regelmässig Fensterachsen in den beiden Vollgeschosse der Südfassade. An den Wohnteil schliesst gegen Westen die Ökonomie mit dem zweiflügeligen Scheunentor (1915) und der Stallbereich an. Der Stallbereich besitzt eine gelblich-rot gemusterte Backsteinwand (1915) mit einem gekoppelten stichbogenförmigen Fenster gegen Osten.

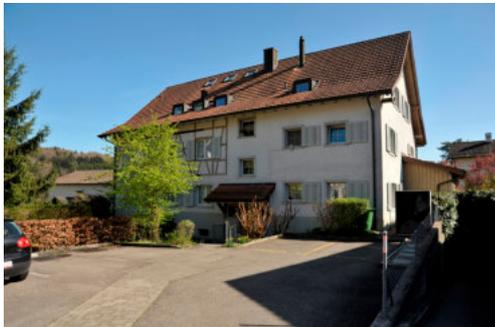
0397 Ansicht der Nordfassade

Neubau von 1987.
Es wird empfohlen, die Schutzwürdigkeit genau abzuklären.

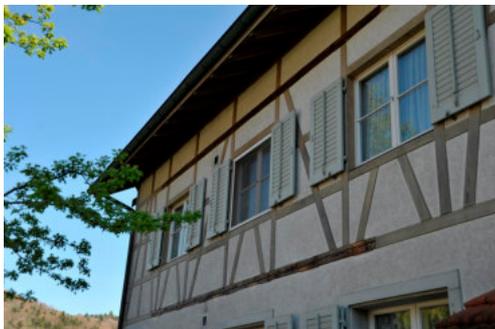
0398 Detail der Nordfassade

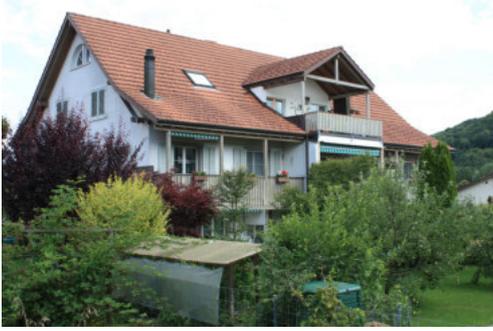
0678 Ansicht der Südfassade

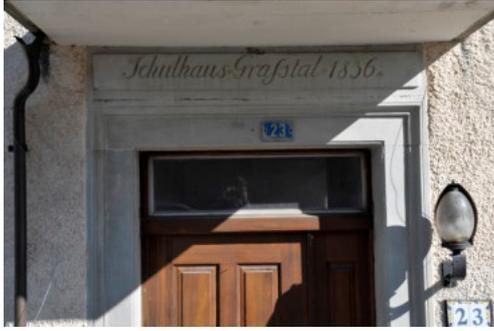
0405 Türportal in der westlichen Giebelfassade

Zweigeschossiges über einem rechteckigen Grundriss erstelltes Schulhaus unter geradem Satteldach. Es ist giebelständig zur Dorfstrasse ausgerichtet und besitzt ein Kellergeschoss, welches nach Osten in Erscheinung tritt. Haupteingang in der strassenseitigen Giebelfassade. Die Giebelseite wird durch eine einzige Fensterachse geöffnet und die Traufseiten durch vier Achsen. Moderne Schlepptdachgaube nach Süden und Balkonvorbauten entlang der südlichen Trauffassade.

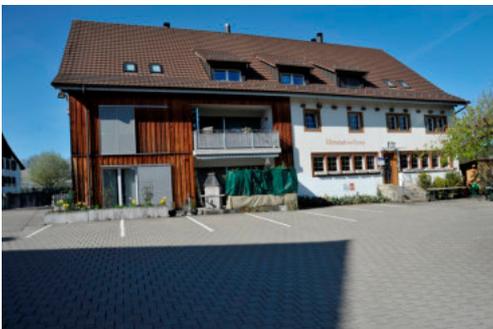
0407

Das ehemalige Vielzweckbauernhaus weist einen stattlichen Wohnteil auf. Architektonisch besonders bemerkenswert ist die Südfassade. Sie ist verputzt und zeigt beidseitig vom Hauseingang lange Fensterwagen. Der ausserordentlich grosse Wohnteil könnte ein Hinweis auf eine bauzeitliche Doppelnutzung sein. Entweder als Doppelhaus für zwei Parteien oder als Wohnhaus mit Gaststätte. In der Brandassekuranz ist die Gasthausnutzung erst ab 1935 nachweisbar; allerdings ist bereits 1888 erstmals eine Pressraum erwähnt, der auf ein Gasthausnutzung hinweisen könnte. Die vorkragenden Dachbalken weisen auf ein weitgehend erhaltenes Dachwerk hin. Über den Stuben im Erdgeschoss zwei mit Ranken-Motiven bemalte Balken-Decken. Stilistisch sind sie in zweite Hälfte des 18. Jh. einzuordnen. In der Gaststube ein Kachelofen mit der Inschrift "HIWHZT 1800". Zusammenfassend weist vieles auf einen architektonisch und möglicherweise auch wirtschaftsgeschichtlich wichtigen Bau mit bedeutender Innenausstattung hin.

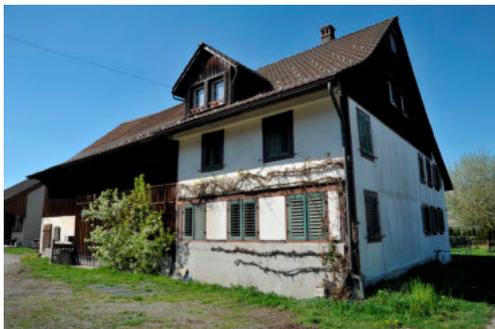
0363 Südliche Trauffassade mit dem Wohnteil

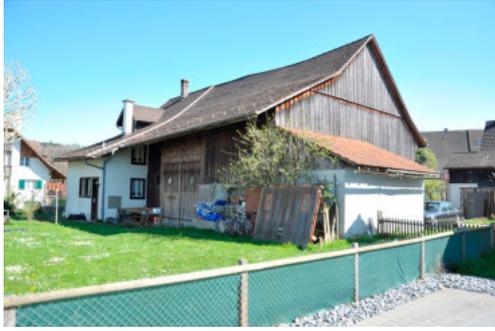
0362 Ansicht von Nordwesten

Vielzweckbauernhaus über rechteckigem Grundriss mit Satteldach und verputzten Wohnteil. Die Ökonomie verfügt über ein Tenn und einen Stall. Der Wohnteil zeigt in seiner Hauptfassade gegen Süden drei Fensterachsen im Erdgeschoss und zwei im Obergeschoss. Gegen Norden ist der Wohnteil mittels Abschleppen der Dachfläche erweitert. Der Stalleinbau ist verputzt. Im Bereich des Heubodens ist die Fassade mit Brettern verkleidet.

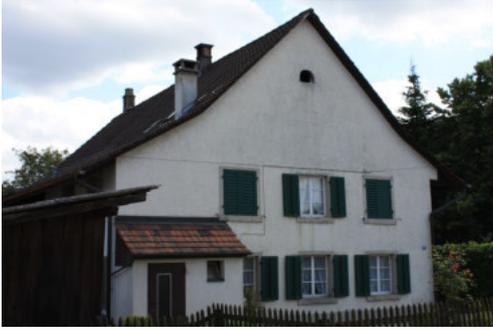
0672 Ansicht der westlichen Giebelfassade

Ehemaliges Doppel-Bauernhaus über einem rechteckigen Grundriss mit steilem Satteldach und Aufschieblingen. Die ehemalige Ökonomie im Westteil ist zu Wohnzwecken ausgebaut. Der gesamte Baukörper ist verputzt und von unterschiedlich angeordneten Fenstern geöffnet. Gegen Norden ist ein Sattel- und Pultdachanbau angebaut. Im Westen öffnen drei Satteldachgauben die südliche Dachfläche.

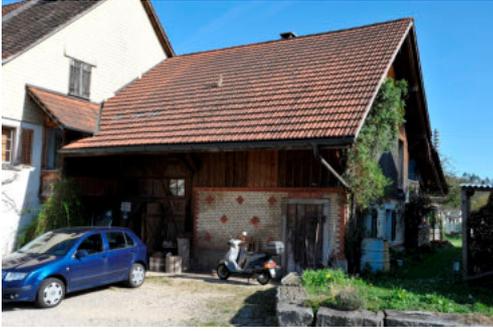
Das bereits Ende des 19. Jahrhunderts erstmals umgebaute ehemalige Doppelbauernhaus ist heute kaum mehr als Vielzweckbau erkennbar. Äußerlich weist ausser der 1911 angebauten Scheune kaum mehr etwas auf eine landwirtschaftlichen Nutzung hin. Der phantasielos sanierte Hausteil (Dorfstrasse 33) ist vom anderen Wohnteil (Dorfstrasse 35) losgerissen. Die ursprüngliche Aufteilung in Wohn- und Ökonomieteil ist nicht mehr erkennbar. Trotz dem stark veränderten Äussern könnte im Innern noch wichtige Rohbaubsubstanz erhalten sein. Die traufseitig auskragende Dachbalkenlage scheint vollständig erhalten und weist auf ein erhaltenes Dachwerk hin. Der wohl in die 1740er Jahre zurückreichende Bau verdient trotz den erfolgten Umbauten eine sorgfältige Abklärung und Beurteilung der Schutzwürdigkeit. Es wird empfohlen, die Schutzwürdigkeit genau abzuklären.

0418 Scheunenanbau von Dorfstrasse 35.

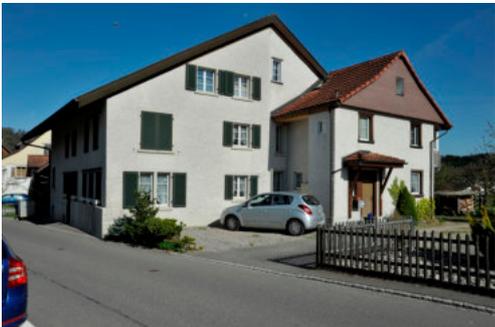
0421

Wohl in das 18. Jh. zurückreichender Vielzweckbau, der in den 1830er Jahren um einen weiteren Wohnteil ergänzt wird. Alle Hausteile sind heute einheitlich verputzt. Prägend für das heutige Erscheinungsbild dürften die Umbauten im 1. V. des 20. Jh. gewesen sein. Die ursprüngliche Nutzungsaufteilung in Wohn- und Ökonomieteil ist heute nicht mehr erkennbar. Trotz des stark veränderten Äusseren könnte im Innern noch wichtige Rohbaubsubstanz erhalten sein. Der Bau verdiente deshalb eine sorgfältige Abklärung und Beurteilung der Schutzwürdigkeit. Der raumbildende Baukörper prägt das charakteristische Strassenbild der Dorfstrasse, mit den abgewinkelt zu Strasse stehenden, ehemaligen Vielzweckbauten.

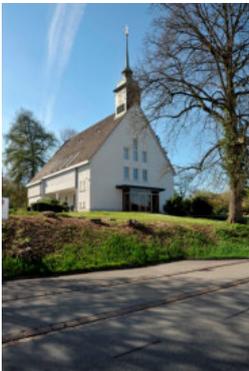
0410 Ansicht von Osten

Aussergewöhnlicher Sakralbau, welcher mit seiner Zweigeschossigkeit als gesellschaftlicher Mehrzweckbau fungiert. Die sachliche Fassadengestaltung zeigt die damals zeitgenössische architektonische Tendenz für einen neuen Kirchenbau.

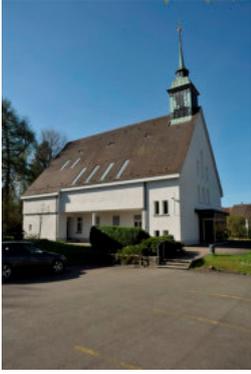
0411

Giebelständig zur Rikonerstrasse errichteter zweigeschossiger Baukörper mit steilem Satteldach und Dachreiter gegen Osten. Einfache Grundrisseinteilung: im Erdgeschoss mit Saal und Theaterbühne. Wandschränke und Wandbuffet aus Holz im Osten, welche aus der Bauzeit 1927 stammen. Im Obergeschoss der eigentliche Kirchenraum, welcher 1969 seitlich erweitert und neu ausgestattet wurde.

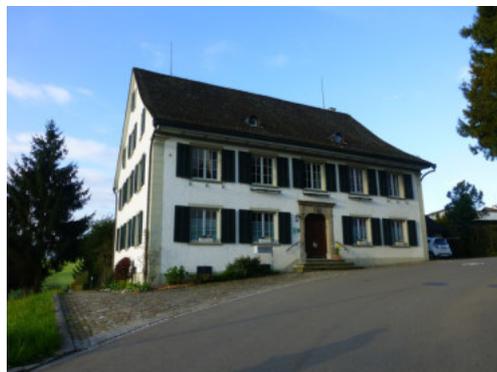
0429 Strassenseitige Trauffassade

Sehr authentisch erhaltenes Pfarrhaus aus der 2. Hälfte des 18. Jahrhunderts. Durch seine Lage vis à vis der Kirche und erhöht über dem Dorfplatz besitzt es einen herausragenden Situationswert. Obschon das Gebäude im Innern Veränderungen erfahren hat, hat sich das Gesamtbild bis heute erhalten.

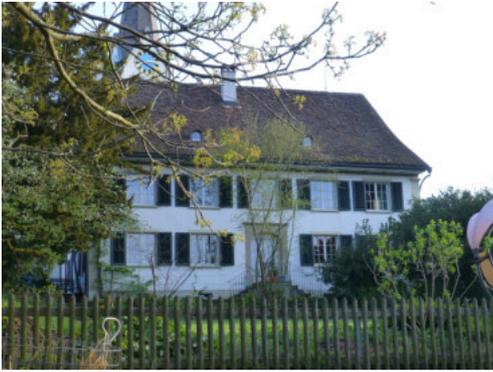
0451 Gartenseitige Trauffassade

Stattliches zweigeschossiges Pfarrhaus über rechteckigem Grundriss mit Satteldach. Traufständig zur Lättenstrasse ausgerichtet mit mittigem Eingang über einer Freitreppe. Sandsteinportal 1774 datiert. Die strassenseitige Trauffassade wird durch fünf Achsen gegliedert und mit Ecklisenen abgeschlossen. Die gartenseitige Trauffassade besitzt ebenfalls fünf Achsen mit mittlerem Eingang.

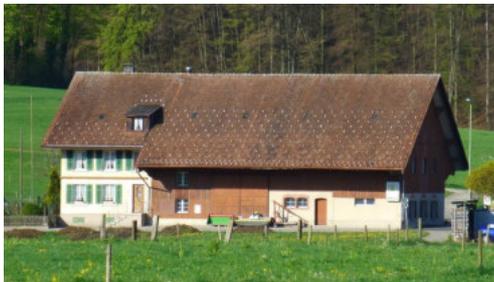
0471 Ansicht von Osten

Diskret verputztes Vielzweckbauernhaus mit historisierender Laubsägeornamentik im Schweizerhaus-Stil. Typologisch gutes Beispiel für den Wandel des dreiraumtiefen Grundrisses mit der rückseitigen Platzierung der Küche, anstatt in der mittleren Querzone.

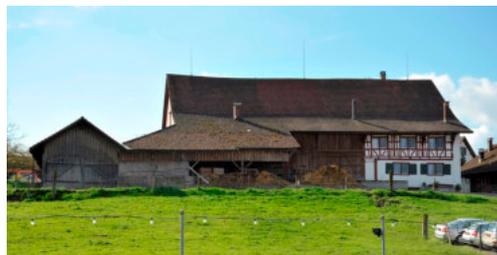
0085 Nordfassade

Stattliches Vielzweckbauernhaus an der alten Strassenverbindung von Wallisellen - Tagelswangen nach Kyburg. Der Wohnteil besitzt mit seinem Sichtfachwerk und dem neunteiligen Fensterwagen ein authentisches Aussehen. Neben der architektonischen Bedeutung und der Überlieferung der Zimmermannskunst ist das Gebäude, welches zeitweise als Restaurant diente, von sozial- und wirtschaftshistorischer Bedeutung.

Zweigeschossiges Vielzweckbauernhaus über einem rechteckigen Grundriss mit Satteldach. Im Westen der Wohnteil mit Sichtfachwerk (2 Querzonen) und im Osten die Ökonomie (5 Querzonen). In der südlichen Trauffassade im Erdgeschoss ein neunteiliger Fensterwagen und der Hauseingang. Im 1. Obergeschoss drei gekoppelte Zweiflügel Fenster. Die Ökonomie ist mit einem Holzbretterschirm verkleidet. Das weit ausladende Vordach mit den Bügen verläuft über die gesamte Trauffassade. Die westliche Giebelfassade ist verputzt und wird von mehreren Einzelfenstern in allen Stockwerken geöffnet. Ein weiterer Hauseingang ist in der Mitte über eine Freitreppe zugänglich. Die nördliche Trauffassade des Wohnteils zeigt ein Sichtfachwerk mit barock geschwungenen Streben, zwei gekoppelte Zweiflügel Fenster sowie einen verschlossenen Eingang im Erdgeschoss und drei gekoppelte Zweiflügel Fenster im 1. Obergeschoss. Die Ökonomie ist mit einem Holzbretterschirm verkleidet und durch Schleppdachanbauten nach Norden erweitert.

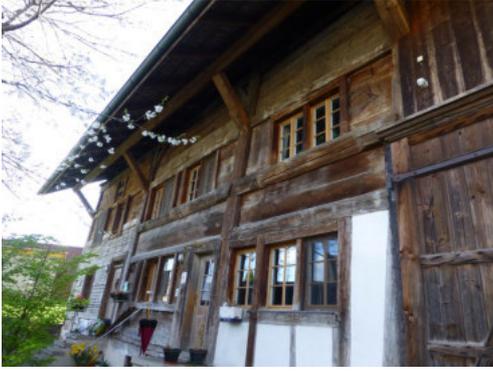
0476 Nördliche Wohnteilfassade

Dreigeschossiger Mehrr Reihen-Ständerbau über einem rechteckigen Grundriss mit 6x4 Ständern und steilem Satteldach. Der Wohnteil im Osten ist nach Süden verputzt, die Ökonomie ist mit einem Holzbretterschirm verkleidet. Die Jahreszahl "16(?)4 ist an den Bügen der südlichen Trauffassade erkennbar. Die nördliche Trauffassade zeigt die gut erhaltene Bohlen-Ständerkonstruktion.

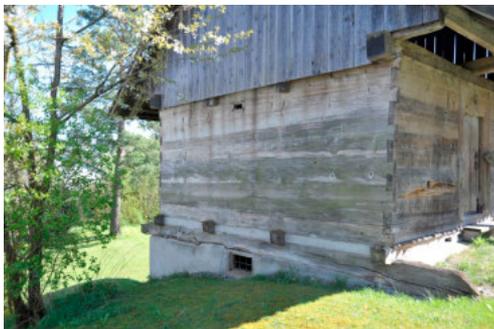
0358 Detail des Blockgefüges mit verzinktem

Der aus dem 16. Jahrhundert stammende Speicherbau stellt mit seiner speziellen Konstruktion und der hochstehenden Zimmermannsarbeit einen wichtigen konstruktionsgeschichtlichen Zeugen in Winterberg dar. Er ist der einzige erhaltene von ursprünglich sechs Speicherbauten in Winterberg.

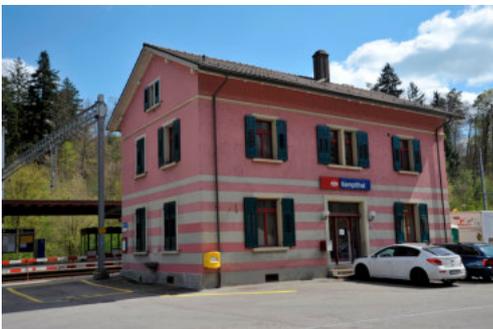
0595 Aufnahmegebäude

Eines der wenigen Aufnahmegebäude entlang der Bahnlinie Oerlikon-Winterthur-Romanshorn, welches von Aussen nahezu bauzeitlich erhalten ist. Mit dem Güterschuppen bildet es ein wichtiges Bahnhofs-Ensemble.

Zweigeschossiges Bahnhof-Aufnahmegebäude über einem rechteckigen Grundriss mit Satteldach. Massivbau verputzt mit 3 x 2 Fensterachsen.

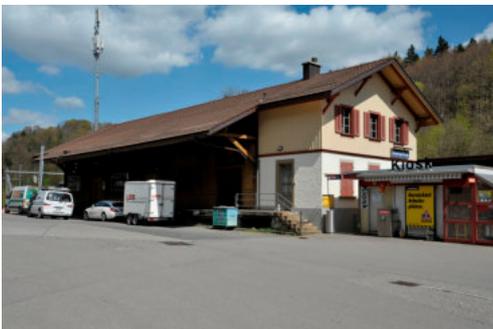
0596 Güterschuppen

Zweigeschossiger Güterschuppen über einem länglichen Grundriss mit Satteldach. Wohl Holzständerbau mit Wohnteil im Süden und Lagereinstellflächen im Norden.

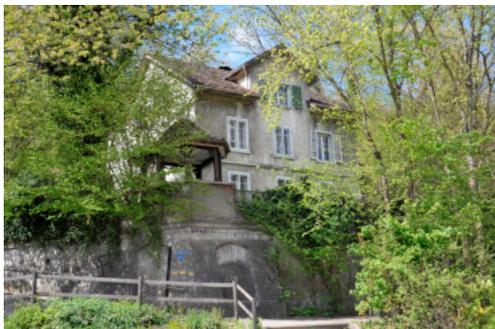
0597 Ansicht von Osten

Wohnhaus von 1879 mit Holzschopf, Geflügelhaus, Gartenhaus und Ökonomie, welches ab 1885 im Eigentum von Julius Maggi war.

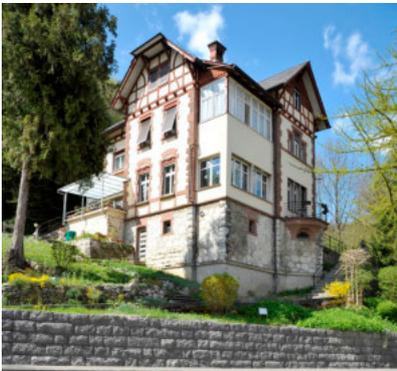
0615 Ansicht von Süden

Die Direktorenvilla Hofmann ist ein in Form und Detail differenziert gestalteter Jugendstil-Bau mit den typischen Gestaltungselementen aus der Jahrhundertwende. Mit seiner Situierung am östlichen Steilhang und dem direkten Bezug zum Fabrikareal ist die Verbundenheit bis heute ablesbar. Der ursprünglich im englischen Stil gestaltete Landschaftsgarten mit dem Gartenhäuschen (Vers. Nr. 1182) ist für die Gemeinde Lindau ein einzigartiges Ensemble.

Schlossähnliches Wohnhaus am Osthang oberhalb des Fabrikareals Maggi. Der Grundriss ist nahezu quadratisch, jedoch geben die Türmchen, der Risalit und die Veranda dem Baukörper eine verspielte Lockerheit. Die Fassade wird durch die ambivalente Verwendung von Natur- und Haustein, Putz und Fachwerk gestaltet. Das Treppenhaus an der nördlichen Fassade ist als polygonales Türmchen angefügt, der Turmhelm wurde leider entfernt. Das Dach ist dem Baukörper angepasst und weist eine detailreiche Faltung auf, wobei der Erker und Turmbau Akzente in der vielfältigen Dachlandschaft bilden.

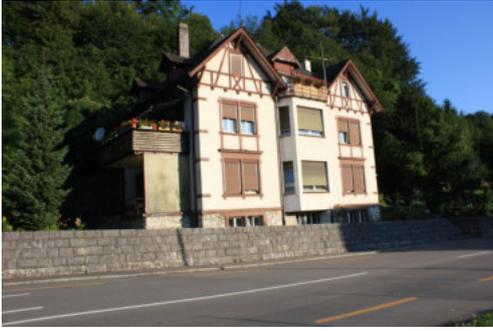
0666 Östliche Hauptfassade

Der rechteckige Grundriss des Baukörpers wird aus zwei pylonartigen zweigeschossigen Bauteilen mit Satteldach gebildet. Diese werden durch ein über zwei Geschosse verlaufendes Bow-Window-Element verbunden. Der gesamte Baukörper wird durch ein Walmdach gedeckt. Die strassenseitige Hauptfassade ist mit Fachwerk gestaltet.

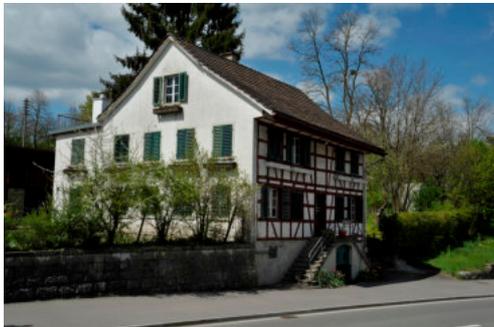
0579 Ansicht von Süden

Traufständig zur Winterthurerstrasse ausgerichtetes zweigeschossiges Wohnhaus mit doppelläufiger Freitreppe und einem Satteldach. Die östliche Trauffassade zeigt ein rot gefasstes Sichtfachwerk mit einer reichen Befensterung. Die beiden Giebelfassaden sind verputzt und besitzen ebenfalls mehrere Fensterachsen mit Jalousie-Schlagläden.

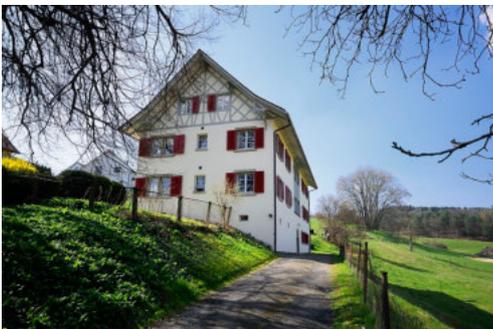
0691 Gutshof Wohnhaus, Ansicht von Osten

Gutshof-Ensemble der Firma Maggi zwischen dem Dorf Grafstal und dem Fabrikgelände Maggi. Wohnhaus "Knechtenhaus mit Wagenschopf, Magazin, Schlachtlokal und Scheune.

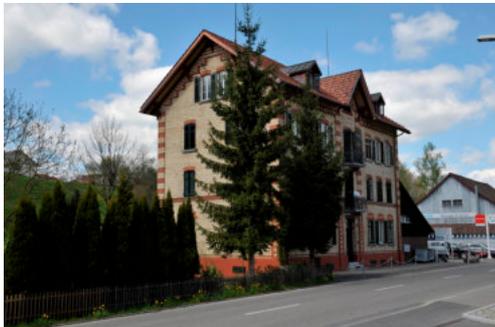
0569 Ansicht von Süden

Das alte Kosthaus der Firma Maggi ist ein beeindruckender Sichtbacksteinbau mit polychromen Backsteinen, welche auf monumentale Elemente verweisen. Insgesamt sehr gut erhalten.

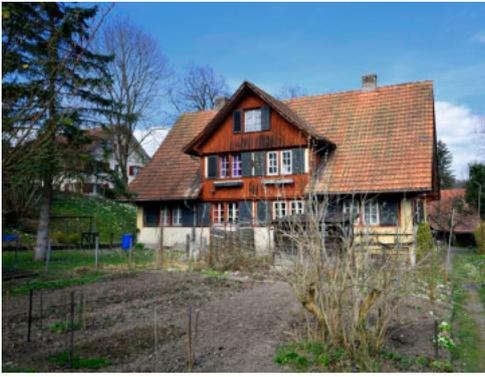
0698 Ansicht der Südfassade

Eingeschossiges Doppelwohnhaus über einem rechteckigen Grundriss mit steilem Satteldach im Charakter eines Landhauses. An die nördliche Trauffassade ist ein Quergiebel-Risalit angebaut, der die beiden Haupteingänge aufnimmt. Das Erdgeschoss zeigt vollständig eine Rauputz-Fassade. Das Giebelfeld nach Osten zeigt ein rot gefasstes Sichtfachwerk, jenes nach Norden ist mit einem rot gestrichenen Holzbretterschirm verkleidet. Die südliche Dachfläche wird von einer grossen Giebellukarne geöffnet.

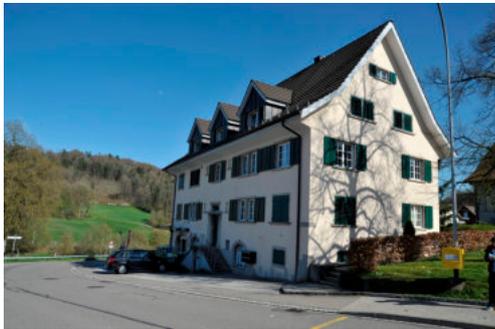
0395

Das am östlichen Dorfrand situierte Wohn- und Geschäftshaus besitzt mit seinem voluminösen, vom Heimatstil geprägten, Baukörper eine hohe Lagequalität und prägt den Dorfeingang. Mit seiner Anlehnung an die städtischen Beamtenhäuser des Karl Mosers besitzt es eine hohe architektonische Qualität und überliefert das Dorf-Wachstum durch die Firma Maggi.

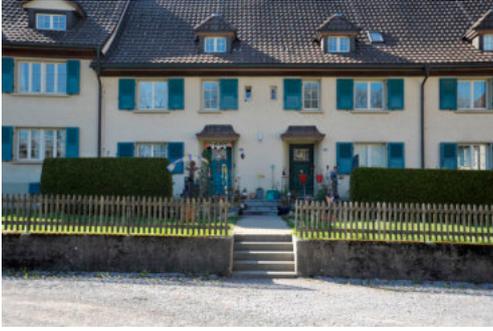
0381 Ansicht von Osten an eine Wohneinheit

Arbeiterwohnsiedlung über einem L-förmigen Grundriss, bestehend aus aneinander gebauten Ein- und Mehrfamilienhäusern. Die zweigeschossigen, verputzten Baukörper mit geknickten Walmdächern und Giebellukarnen besitzen individuell gestaltete Fassaden, Fenster und Türportale. Die verschiedenen Wohneinheiten besitzen unterschiedliche Firsthöhen und lockern dadurch die Siedlungsform auf. Durch die sich wiederholende Fassadengestaltung bleibt die Einheit aber bestehen. Alle Fenster sind Zweiflügel-Fenster mit Jalousie-Schlagläden. Der östlichen Seite ist eine Baumallee mit Kiesplatz vorgelagert.

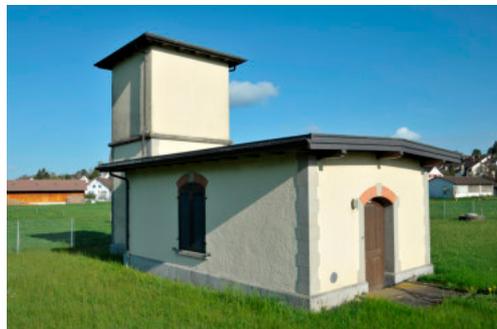
0052 Ansicht von Süden

Authentisch erhaltener Kleinbau mit Pumpwerk für die Wasserversorgung. Sozialgeschichtlich bedeutend ist die Beteiligung der Firma Maggi am Aufbau der öffentlichen Wasserversorgung von Lindau im 1. Viertel des 20. Jh.

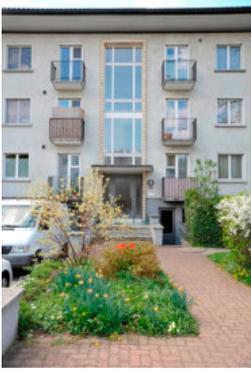
0554 Detail nordöstliche Fassade

Der schmucklose, mit regelmässigen Fenstern geöffnete Wohnblock unter einem flachen Walmdach verkörpert in der Nachkriegszeit nicht nur eine Abkehr von den traditionellen Baustilen, sondern auch ein fast städtisches Lebensgefühl sowie die neue Gesellschaftsform. Die klar strukturierten und einfachen Grundrisse spiegeln sich am Aussenbau wider. Die dekorativen Elemente beschränken sich in der Hauptfassade auf die Risalite mit Sichtbacksteinen, das umrahmte Treppenhaus und vertikale Eisen-Balkonbrüstungen. Der Wohnblock mit den originellen Details wirkt dank der schlichten Rückfassaden zurückhaltend und der ländlichen Gegend angepasst. Diese ambivalente Architektur und die qualitätsvolle Gesamterscheinung, dank wenigen Eingriffen am Äusseren, kennzeichnen das Gebäude als wichtigen Vertreter der Nachkriegsarchitektur.

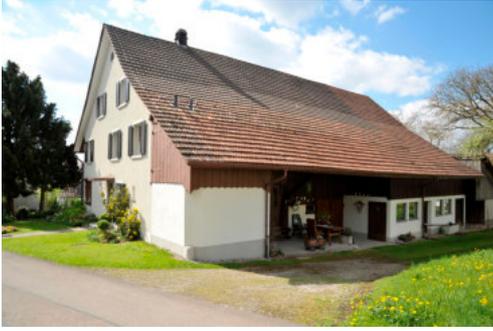
Die Fassaden von Wohnhaus und Tenn weisen mit den profilierten Sohlbänken und dem Rauten-Fachwerk charakteristische Elemente aus dem 1. Viertel des 19. Jh. auf. Das Heulager (ohne die Tennzone) dürfte in der Zeit nach 1940 erneuert worden sein. Das ab 1827 neu erbaute Vielzweckbauernhaus besitzt an der leicht erhöhten Lage entlang des alten Kirchwegs nach Lindau herausragenden Situationswert. Nach dem Abbruch von Bläsihofstrasse 10 (Winterberg) eines der wenigen erhaltenen Vielzweckbauernhäuser aus der Biedermeierzeit.

0218 Nördliche Trauffassade

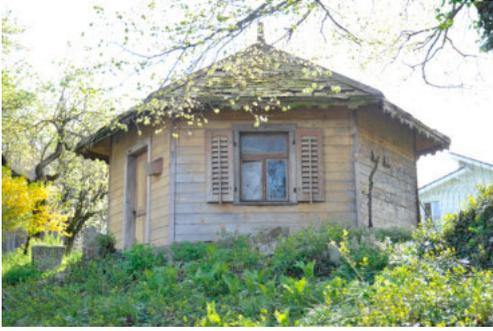
0103 Ansicht von Nordwesten.

Eingeschossiges, über einem sechseckigen Grundriss erstelltes Bienenhaus mit Zeltdach. Ehemals mit Dekorationsmalerei. Auffallend ist der Dachrand in Zierformen des Schweizer Holzstils.

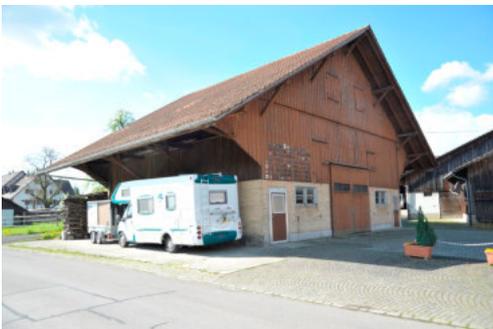
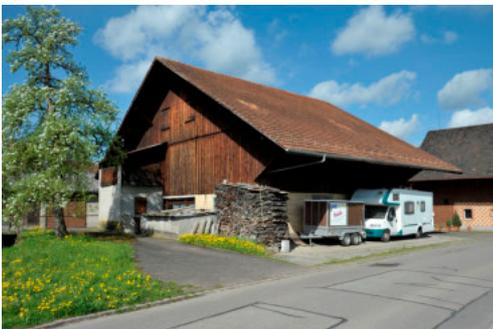
0156 Ansicht von Nordosten

0158 Ansicht von Südosten

Das grosszügige, freistehende Ökonomiegebäude hat sein bauzeitliches Erscheinungsbild authentisch bewahren können. Typologisch zeugt die Ökonomie von der Suche nach neuen Grundrisslösungen, die dem zunehmend mechanisierten und rationalisierten Landwirtschaftsbetrieb angemessen sind. Im Gegensatz zum traditionellen Vielzweckbauernhaus ist das Tenn in Firstrichtung ausgerichtet, was zwei Stallzonen über die gesamte Gebäudelänge ermöglichte. Das moderne Holzgerüst mit Elementen des industriellen Holzbaus ist mit einer traditionellen Bretterschalung eingekleidet, die den Bau optisch in das dörfliche Gefüge mit älteren Vielzweckbauten einbindet. Die Stallscheune stellt eine Erweiterung des Vielzweckbauernhauses (Büelstrasse 1) dar und bildet mit diesem ein Ensemble mit prägender Wirkung für das Ortsbild an der Wangenerstrasse.

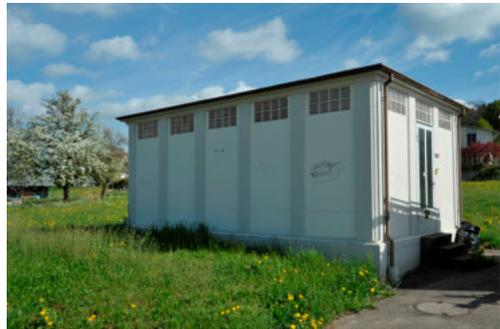
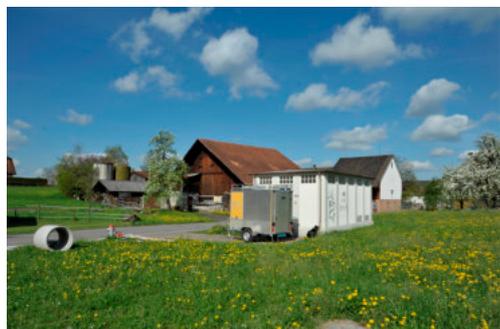
0159 Ansicht von Südwesten

Architektonisch bemerkenswerter Transformatorenhaus aus der 2. Hälfte des 20. Jahrhunderts. Filigrane Lisenen gliedern den schlichten Kleinbau mit elegant auskragendem Flachdach und verleihen dem Nutzbau eine gewisse Ausstrahlung.

0160 Ansicht von Süden

Eingeschossiges, über einem rechteckigen Grundriss erstelltes Gebäude mit Flachdach. Alle Fassaden sind hell verputzt und ein grauer Sockel schliesst das Gebäude unten ab. Im Bereich unter der Traufe sind an den Längsseiten je fünf und an den schmalen Seiten je drei liegende Fenster vorhanden. Die Fenster werden durch acht Glasbausteine gebildet. Die Fassaden werden zwischen den Fenstern durch Lisenen gegliedert, welche im Sockel enden. Durch den grauen Anstrich der Lisenen werden die Fassaden rhythmisch unterteilt.

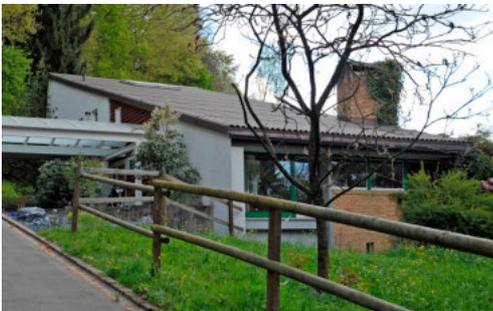
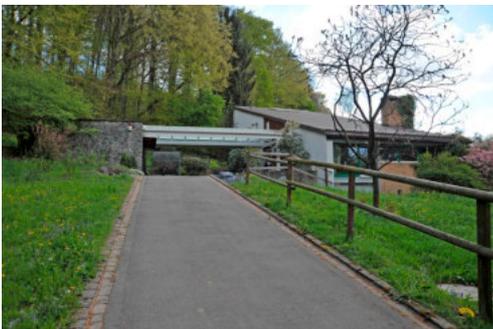
0546 Ansicht von Nordwesten

0545 Verbindungsbaus mit dem Wohnhaus

Der L-förmige Grundriss ordnet die Hausbereiche differenziert an. Der Wohn- und Essbereich bildet mit seiner langen südlichen Dachfläche den Hauptbau und ist in der Mitte situiert. Gegen Süden ist der kürzere Bau mit Nebenräumen im Erdgeschoss angeordnet. Im Westen bildet eine gläserne Hof-Überdachung die Verbindung zwischen Garage und Wohnhaus.

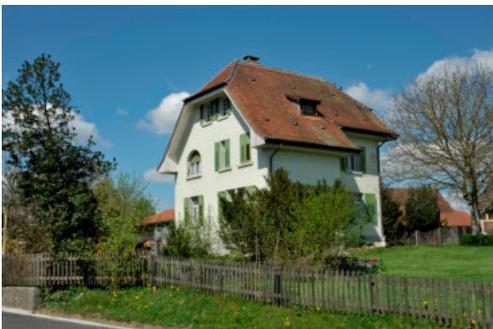
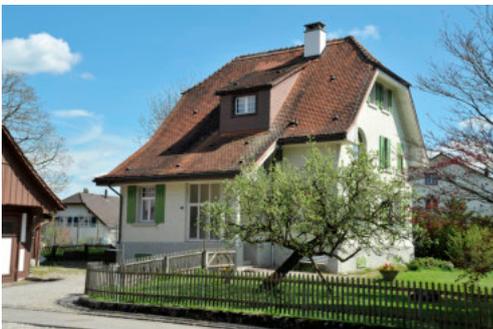
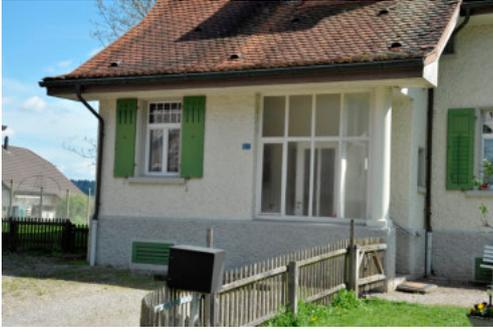
0273 Ansicht von Süden

0274 Ansicht der östlichen Trauffassade

0275 Hauseingangssituation im Osten

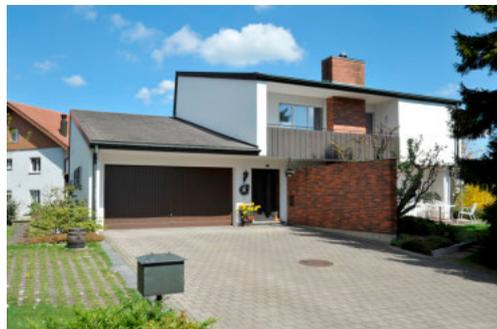
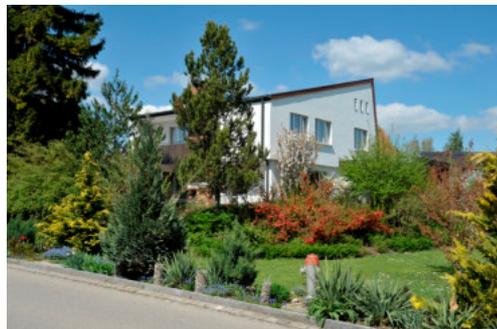
0285 Ansicht von Süden

0284 Ansicht von Südosten

Der Grundriss zeigt im Erdgeschoss einen Mittelquergang, welcher die Wohnräume mit den Nebenräumen und dem Obergeschoss verbindet. Der mit grossen Fensteröffnungen nach Süden und Osten geöffnete Wohnbereich wird von der Strasse aus geschickt durch den Garten geschützt. Die nördliche Fassade wird durch das weiterziehen der steilen Dachfläche gebildet, von kleinen quadratischen Fenstern geöffnet und verstärkt die kubische Grundgliederung des Hauses.
